MONUMENTE ISTORICE
MIC ÎNDREPTAR

BISERICA
MIHAI-VODĂ

EDITURA MERIDIANE
BUCUREȘTI, 1969

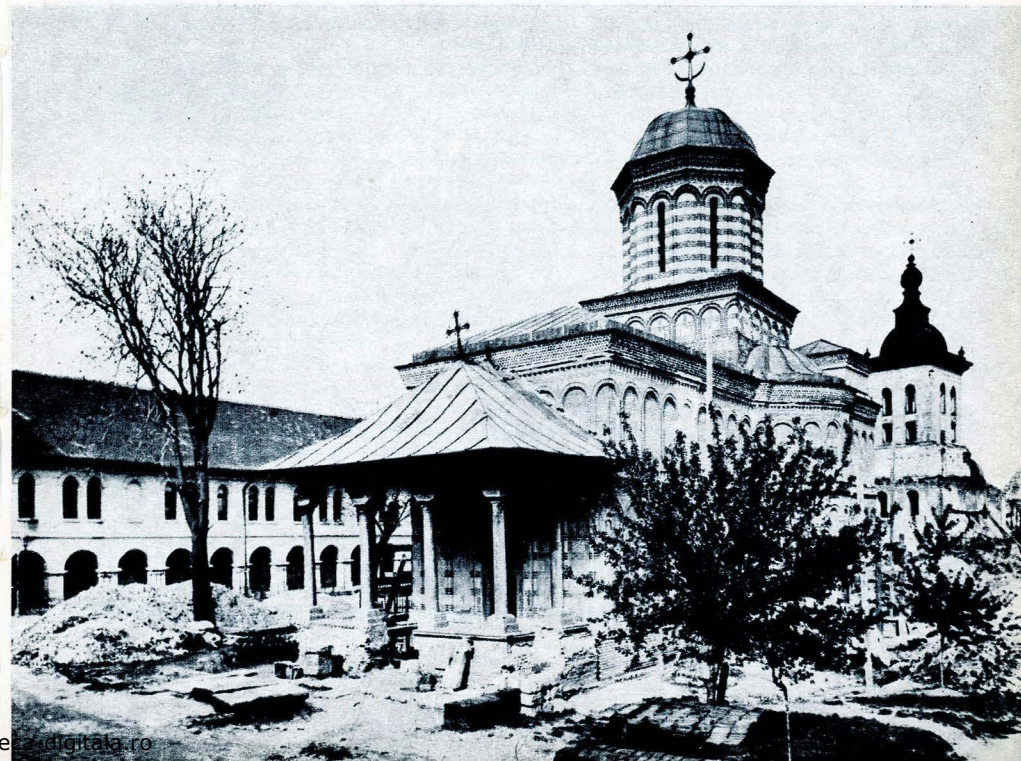
9. Biserica în timpul lucrărilor de restaurare
