STAATLICHE SCHLÖSSER,  
BURGEN UND GÄRTEN SACHSEN  
2005

JAHRBUCH  
BAND 13

## DIE BURG- UND SCHLOSSKAPELLEN DES SCHLOSSES ROCHLITZ

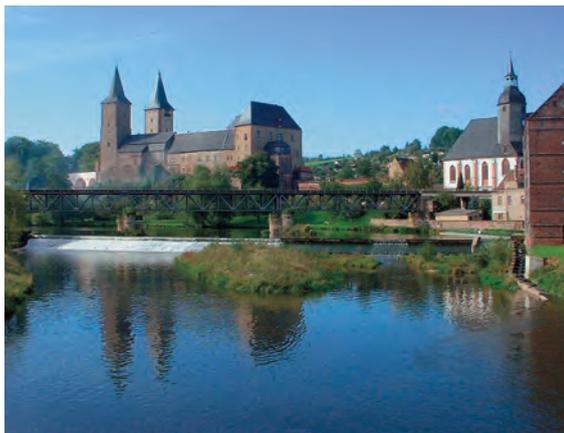
Abb. 2 (rechts)  
Grundrissentwicklung  
der Rochlitzer Burg- und  
Schlosskapellen.

Standort sehr häufig von den räumlichen Zwängen der Wehr- und Wohnbebauung der Burg beeinflusst wurde, ohne hierbei den Einfluss des Anspruchsdenkens des Stifters bzw. Bauherrn zu vernachlässigen. Besonderheiten stellen Doppelkapellen und Hauskapellen, sog. Oratorien, dar.<sup>6</sup> Auf die spezielle Typisierung sowie Verbreitung von Burgkapellen kann hier nicht eingegangen werden.<sup>7</sup> Im Rahmen der Behandlung der Kapellen von Burg und Schloss Rochlitz werden aber zahlreiche Vergleiche zur Einordnung gezogen. Im Einzelnen sollen folgende Kapellen bzw. vermutete Kapellenbereiche dargestellt werden (Abb. 2):

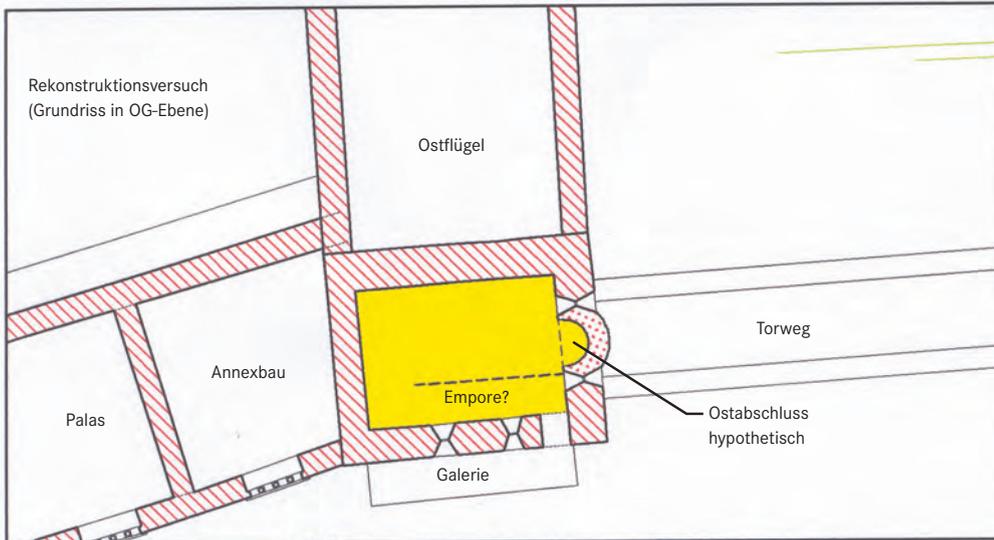
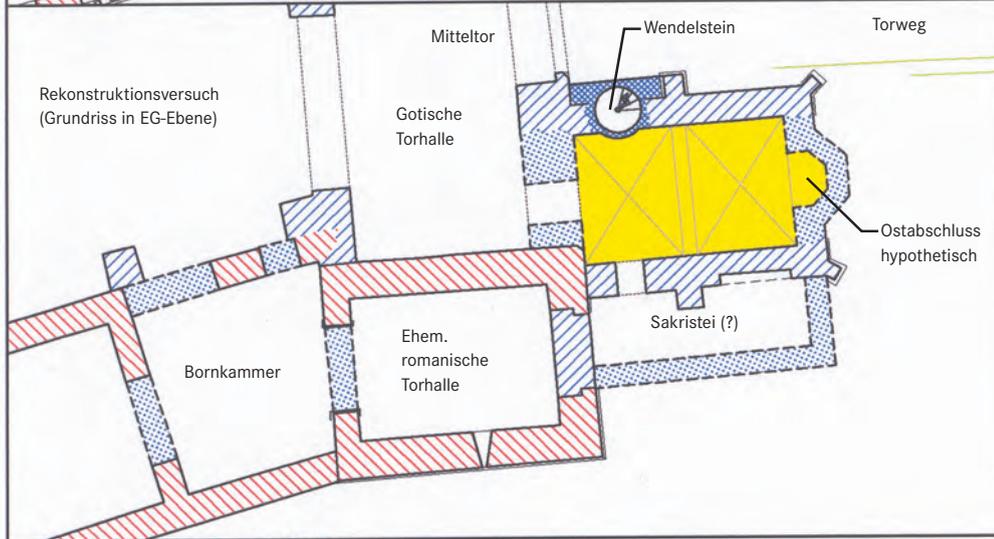
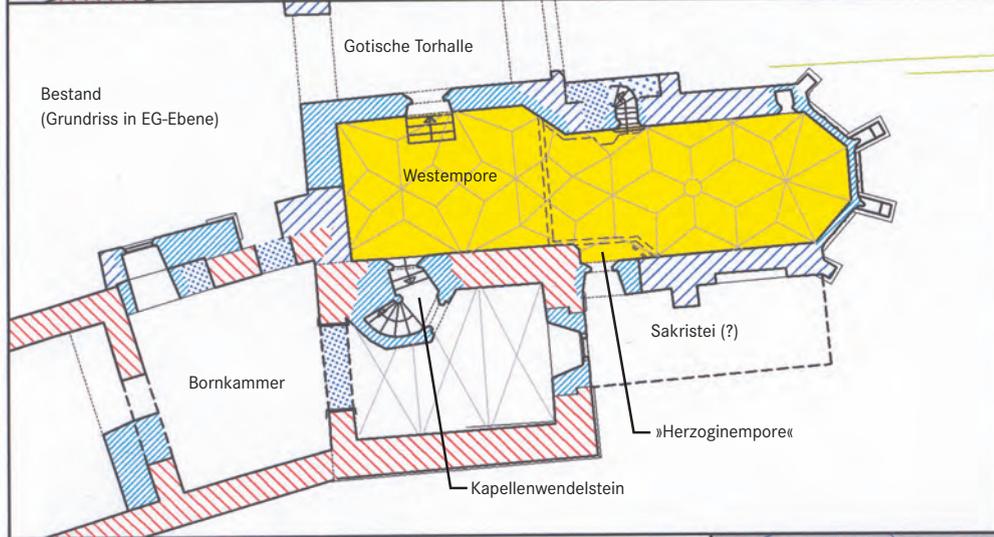
- (vermutl.) Torkapelle
- Flach gedeckter Raum im 1. Obergeschoss des romanischen Torturmes.
- Grundfläche: 7,1 m (OW) x 5,1 m (NS); Höhe ca. 4,6 m.
- In Süd- und Ostwand je zwei obergadenartige rundbogige Fenster mit als Doppeltrichter ausgebildeter Leibung.
- Im Osten wahrscheinlich Apsis mit profiliertem Werksteinbogen und erkerartiger Auskrägung über östlichem Tor.
- Wand-/Gerätenischen in südlicher Ost- und mittlerer Südwand.
- Evtl. mit Empore (vor Südwand).
- Hauptzugang (ggf. in Richtung des westlich liegenden Palassaales) z. Z. nicht geklärt.
- Im östlichen Bereich der Südwand Zugang zur fassadenseitig auskragenden hölzernen Galerie.

- Neubau südlich der neu hergestellten Zufahrt vor der Querhaus-Ostfassade (im Außenbereich der Kernburg!).
- Grundfläche: 7,55 m (OW) x 4,75 m (NS); wahrscheinlich zweijochiges Kreuzgewölbe mit einfach gekehlten Rippen).
- Innere Raumstruktur/Geschossteilung z. Z. nicht geklärt (gesichert ist Teilung in zwei Ebenen; möglich wäre z. B. Gesamttraum mit einer durchgehenden unteren und einer Emporenebene).
- Ostabschluss z. Z. nicht bekannt (Darstellung im Rekonstruktionsversuch mit eingezogenem polygonalem Chor).
- Im Bereich der ehem. romanischen Zufahrt eingeschossiger Anbau (Sakristei?).
- Vertikale Verbindung zwischen Kapellenebene über in der Nordwand angelegten Wendelstein (nachträglicher Einbau).
- Vermutlich Turmaufsatz mit Glockenstuhl (archivalische Hinweise).

- Umfangreiche Erweiterung der gotischen Kapelle: Einbezug der südlichen Hälfte der gotischen Torhalle, sich über zwei Geschosse erstreckender, netzgewölbter Innenraum mit massiver Westempore, polygonaler Ostabschluss mit hohem Maßwerkzeug.
- Grundfläche 17,9 m (OW) x ca. 5,0 m (NS); maximale lichte Höhe ca. 7,95 m.
- Umfangreiches Wandmalereiprogramm.
- Hauptzugang durch Nordwand vom Torweg aus.
- Im Süden räumlich abgeschlossene Herrschaftsloge (sog. »Herzoginempore«) mit separatem Zugang über Kapellenwendelstein, ggf. beheizbar.
- Wahrscheinlich fortgeführte Nutzung des eingeschossigen Anbaus (Sakristei?) im Bereich der ehem. romanischen Zufahrt.
- Um 1490 Aufbau eines weiteren Geschosses als Fachwerkbau (sog. »Frauzimmer«).

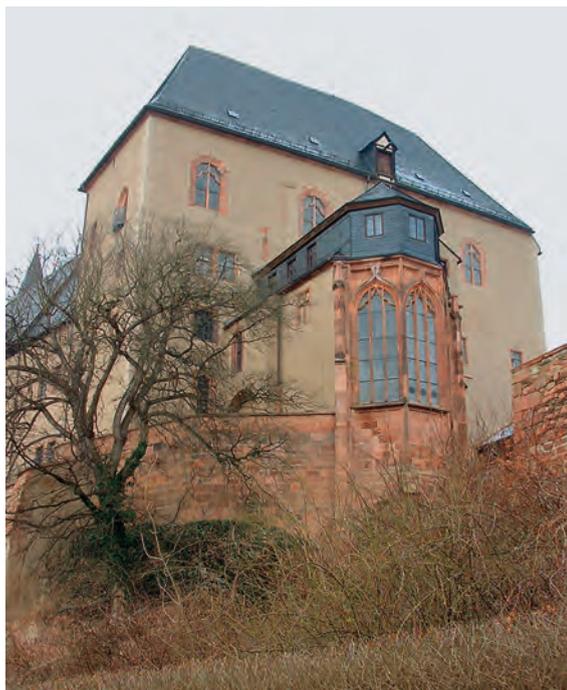
Abb. 3  
Spätgotische Kapelle und  
Querhaus des Schlosses  
Rochlitz von Südosten.

Die sich vom südlichen Querhaus als eigenständiger Baukörper abhebende spätgotische Schlosskapelle aus der Zeit um 1470/80 dominiert mit ihrem recht eigenwilligen und untypischen profanen Aufbau die Ostfassade des Schlosses (Abb. 3). Ihre historische und kunsthistorische Beschreibung erfolgte bereits vielfach und ist hinlänglich gesichert.<sup>8</sup> Auch die Existenz des integrierten Vorgängerbaus vom Ende des 14. Jahrhunderts, einer Kapelle mit geradem oder auch polygonalem Ostabschluss, war bekannt. Über deren Inneres und die Vorgehensweise beim Umbau lagen aber kaum Erkenntnisse vor. Hinzugekommen sind jetzt die begründete Vermutung einer Burgkapelle in Gestalt einer Torkapelle aus dem letzten Viertel des 12. Jahrhunderts sowie die vage Hypothese eines Oratoriums Markgraf Wilhelms I. aus den 1370er Jahren.

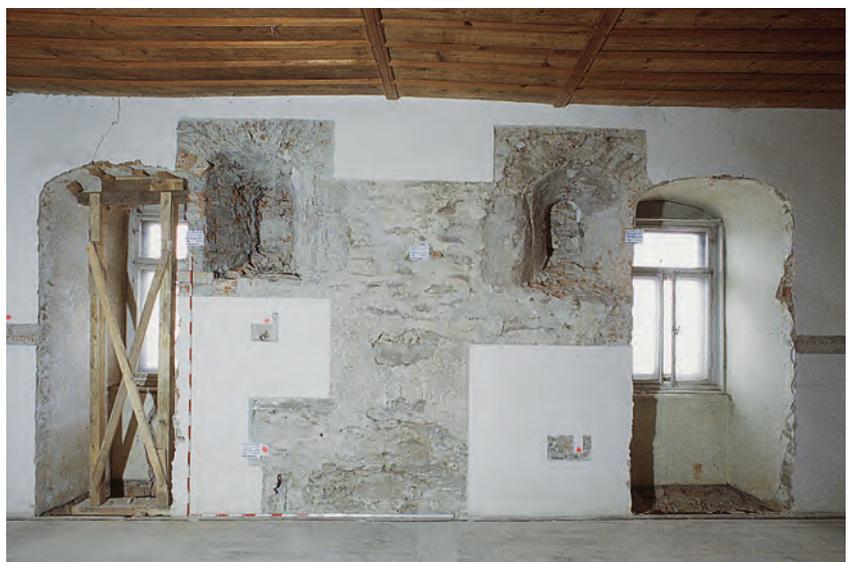
Abb. 4  
Südwand von »Turmzimmer 1« im ersten Obergeschoss des ehemaligen romanischen Torturmes. Zustand nach Freilegung der bauzeitlichen Rundbogenfester (um/nach 1175).

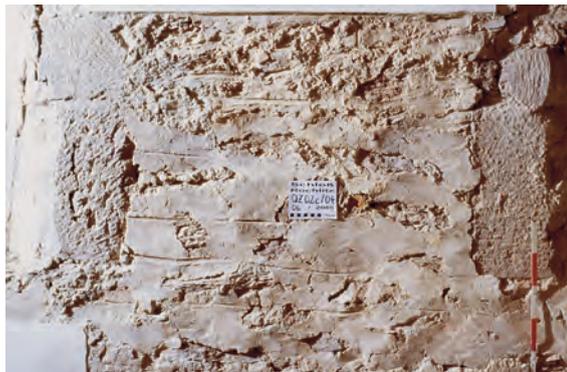
Abb. 5  
Romanische Glattputzflächen  
mit »pietra rasa« an der Ost-  
wand von »Turmzimmer 1«.

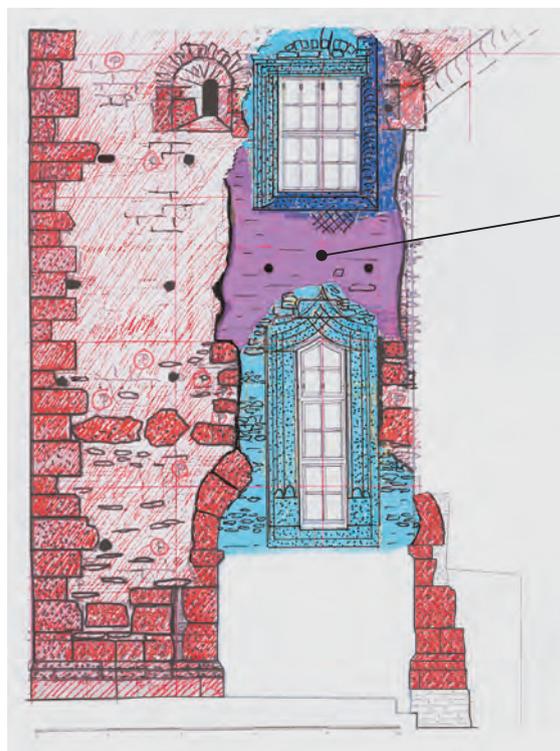
Abb. 6 Ostwand des romanischen Torturmes (unterer Bereich) mit Eintragung der Bauphasen.

Bereich mit gotischem Reparatur-Mauerwerk (um 1360) in Höhe des 1. Obergeschosses über dem romanischen Tor. Evtl. Bereich eines abgebrochenen romanischen Apsiserkers.

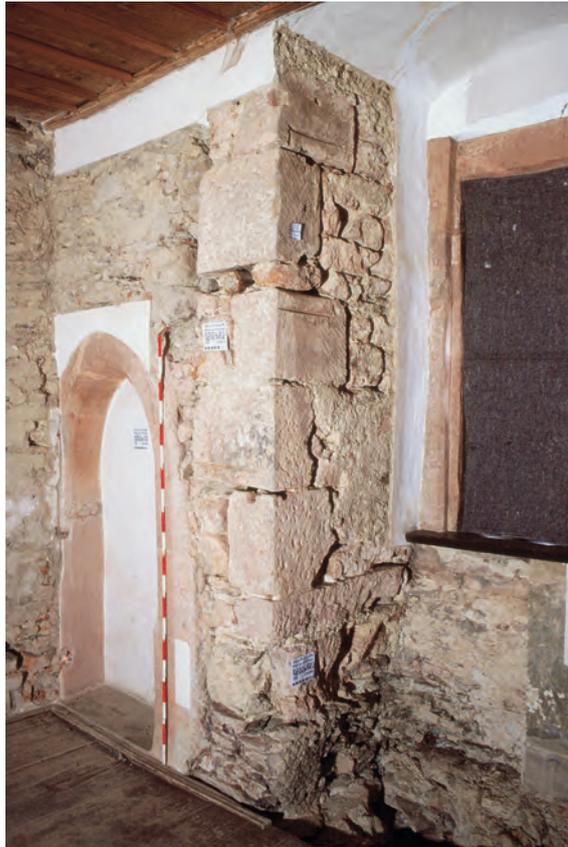
Abb. 7  
Sekundär vermauerte  
romanische Werksteine (Seg-  
mente eines profilierten  
Rundbogens) in der Ostwand  
von »Turmzimmer 1«.

scheitel wird durch im originären bauzeitlichen Mauerwerk einbindende Porphyrtuffsteine flankiert, welche sich in einer auffallend regelmäßigen vertikalen Anordnung befinden (Abb. 6). Diese Destruktion ist sowohl fassadenseitig als auch an der Innenseite belegbar. In der inneren nördlichen Fensterleibung des so genannten »Turmzimmers 1« sind große romanische Werksteine aus Porphyrtuff sekundär verbaut (Abb. 7). Es handelt sich um Segmente eines profilierten Rundbogens, dessen Umfang erster Maßanalysen rekonstruierter lichter Durchmesser von ca. 1,7 m etwa der heutigen Fenster-nischenbreite entspricht. Der Profilansatz im ehemaligen Kämpferbereich war mit Knospenornamentik versehen. Profilierung und Ornamentik des Bogens entsprechen der Formensprache der Zschillener/Wechselburger Stiftskirche.<sup>53</sup> Die große Destruktion in der Ostwand sowie die sekundär verbauten Bogensegmente legen die Vermutung, dass hier ehemals ein apsidialer Chorerker existierte.

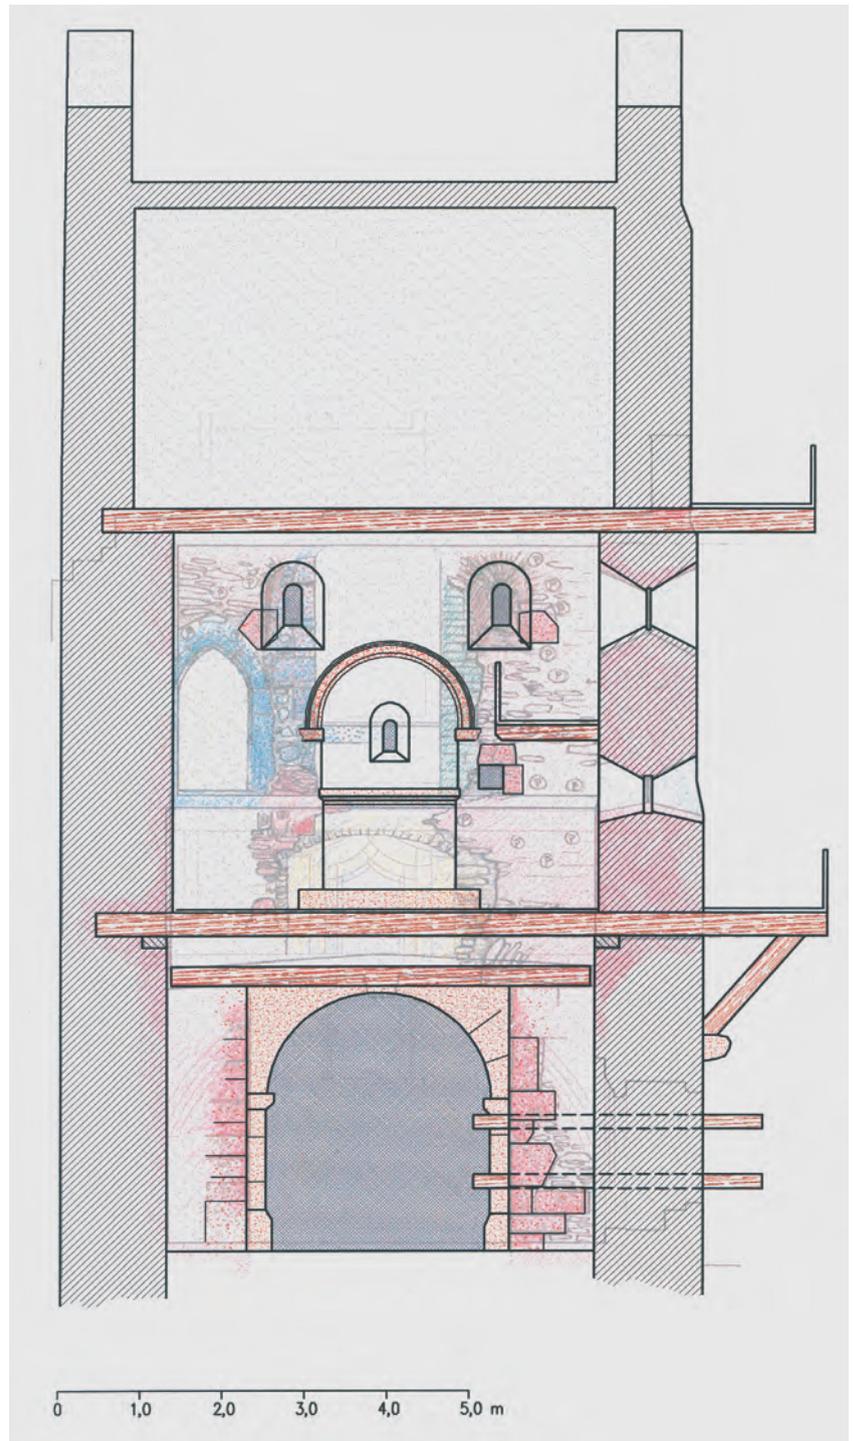
Abb. 8 Nord-Süd-Schnitt durch den romanischen Torturm (zeichnerische Dokumentation der Baubefunde mit Rekonstruktionsversuch des bauzeitlichen Zustandes).

von außen her nachweisbare große Destruktion in der Ostwand und die wahrscheinliche Herkunft der nach Abbruch umgearbeiteten und sekundär verwendeten Bogensegmente am Ort bieten Indizien für die Existenz eines Kapellenraumes mit Altarnische in einer auskragenden Apsis über dem ehemaligen Tor. Dieser These folgend, lässt der Befund auf einen über die gesamte Nischenbreite gezogenen und ca. 1,50 m hohen Blockaltar, wahrscheinlich mit einer Antrittsstufe, schließen (Abb. 8).<sup>55</sup>

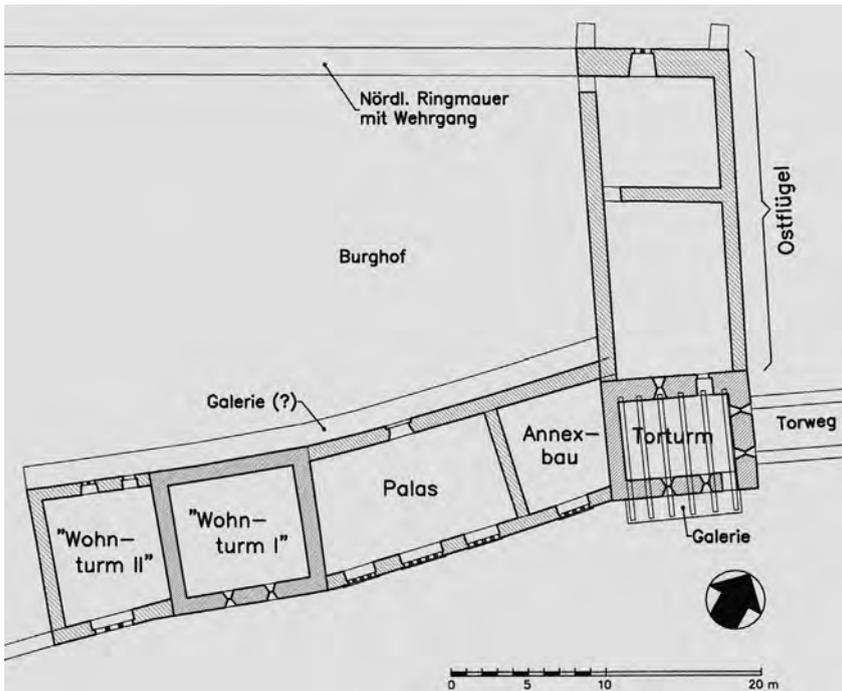
Abb. 9 Grundriss östlicher Südflügel und Querhaus (1. Obergeschoss) mit Darstellung des romanischen Baubestandes. Plangrundlage: Bestandsaufnahme W. Pfefferkorn 1994 ff.

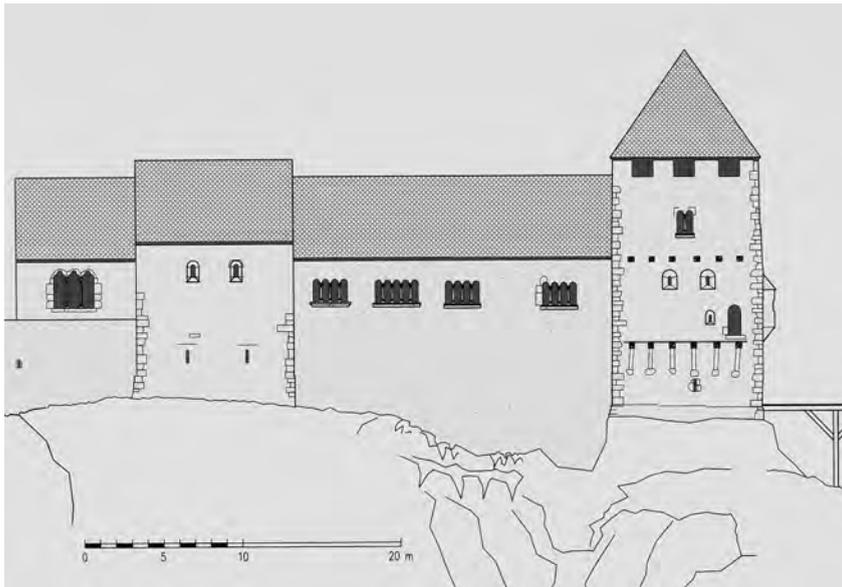
Abb. 10 Burg Rochlitz, Südfassade, Baubestand letztes Viertel 12. Jahrhundert und 13. Jahrhundert (Rekonstruktionsversuch).

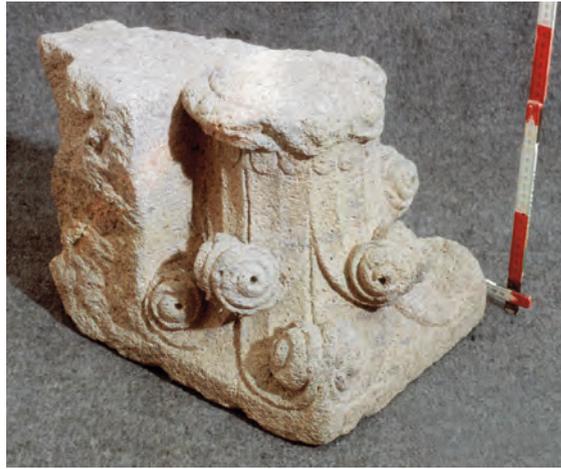
Abb. 11  
Schloss Rochlitz,  
»Knospenkapitell«, 1. Hälfte  
13. Jahrhundert.

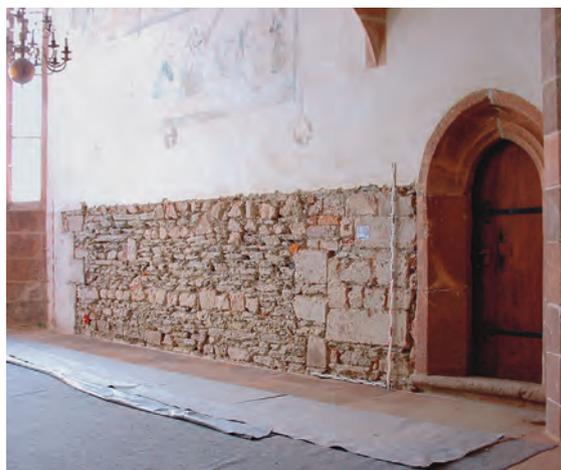
Abb. 12  
Schlosskapelle, Südwand  
nach Abnahme jüngerer,  
flächiger Putze. In spätgotischer  
Bauphase (nach 1470)  
baulich veränderter Sakristei-  
zugang.

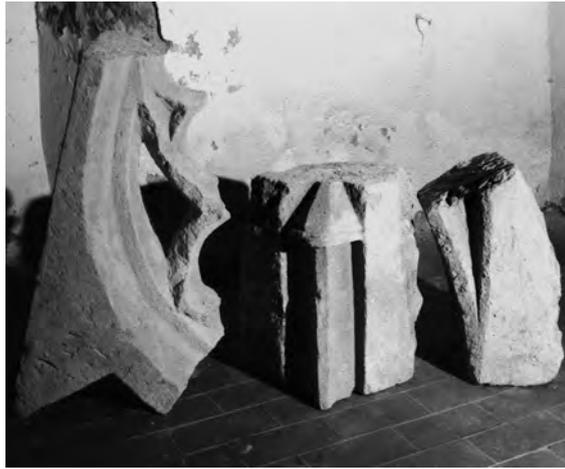
Abb. 15  
Geborgene Werksteine  
der gotischen Schloss-  
kapelle (letztes Viertel  
14. Jahrhundert).

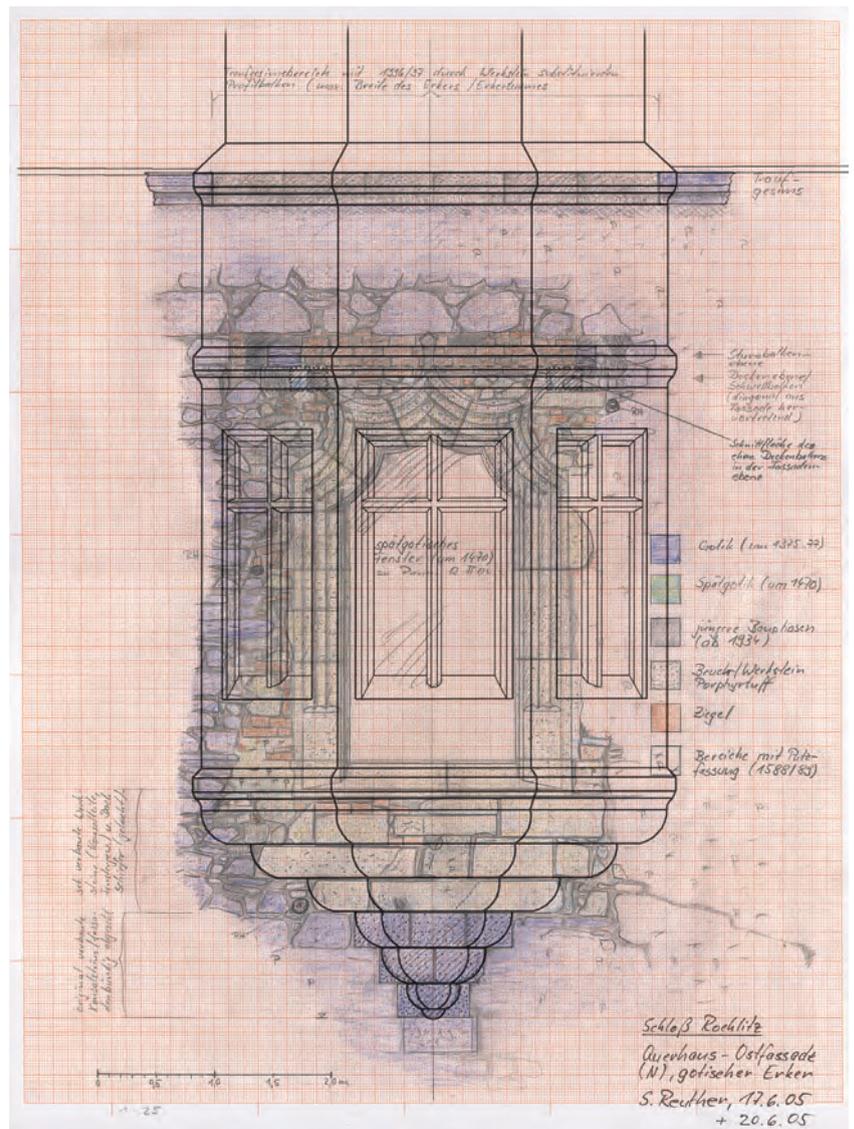
Abb. 16  
Querhaus, Ostfassade, zweites Obergeschoss, Erker, zeichnerische Dokumentation der Baubefunde mit darüber gelegtem Rekonstruktionsversuch des bauzeitlichen Zustandes um 1375.

ters sekundär fassadenbündig wieder eingebaut. Abbruchstellen und sekundär verwendete Teile zeigen an ihren äußeren Abschlüssen eine einfache Viertelstabprofilierung. Eine Ausnahme scheint der Anfängerstein darzustellen, dessen Ausbildung möglicherweise etwas differenzierter war.

Gestaltung und Funktion des Erkers sind wahrscheinlich in unmittelbarem Zusammenhang mit dem herausgehobenen Schnittpunkt der beiden Schenkel des großen Winkelsaales zu sehen.<sup>85</sup> Ein nur hier ausgeführter hochwertiger Gipsputz an der Nord- und Ostwand, ein ebenfalls in der jüngsten Untersuchungsphase in der östlichen Nordwand des 2. Obergeschosses nachgewiesener großer Aborterker, eine mögliche Beheizbarkeit durch die gotische Warmluftheizung<sup>86</sup> sowie der beschriebene repräsentative Erker an der Ostseite verweisen auf die überdurchschnittliche Wertigkeit dieses Bereiches.

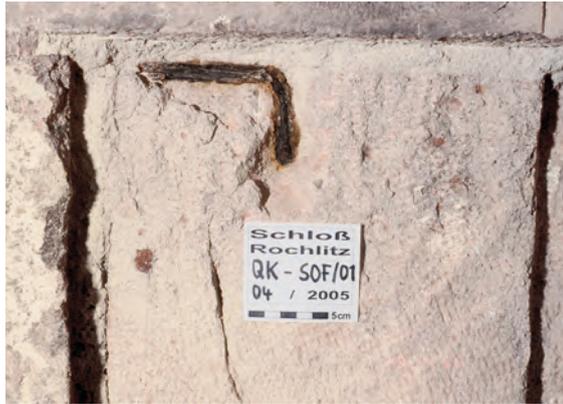
Abb. 17  
Schlosskapelle, spätgotischer  
Ostabschluss, Brüstungs-  
mauerwerk, Eisenklammer  
zur Fixierung der Werkstein-  
quader.

werk der östlichen Erweiterung besteht aus Werksteinquadern. Aufgrund der geringen Wandstärke sind diese bauzeitlich in den Fugen mit Eisenklammern fixiert (Abb. 17). Wie durchaus üblich, kann während der Baumaßnahmen der alte gotische Ostabschluss auf gegebenenfalls kleinerem Grundriss durchaus noch bestanden haben, um erst nach Fertigstellung des größeren Neubaus in dessen Innerem abgebrochen zu werden. Der zur Verbindung der beiden Ebenen der gotischen Kapelle dienende Wendelstein in der Nordwand wurde mit dem Umbau zum Kanzelaufgang umfunktioniert. Die vertikale Erschließung der Geschosse übernahm der Neubau eines spätgotischen Wendelsteines im südwestlichen Anschluss an den Kapellenraum. Die »Herzoginempore« war wahrscheinlich beheizbar. Dies induziert zumindest der Befund eines Ofen- bzw. Kaminanschlusses o. ä. mit stark verrußten Ziegeln und sekundär geschlossenen Wandöffnungen im mittleren Bereich der Südfassade. Eventuell besteht ein Zusammenhang mit dem eigenartigen sockelartigen Wandvorsprung an der inneren Ostwand der »Herzoginempore«. Auch befindet sich als Fußbodenbelag in der Herzoginempore in zentraler Lage eine große rechteckige Schieferplatte mit einer sekundär
