STAATLICHE SCHLÖSSER,  
BURGEN UND GÄRTEN SACHSEN  
2003

JAHRBUCH  
BAND 11

## BAUHISTORISCHE UNTERSUCHUNGEN IN DER EHEMALIGEN VORBURG DER BURG MILDENSTEIN/LEISNIG

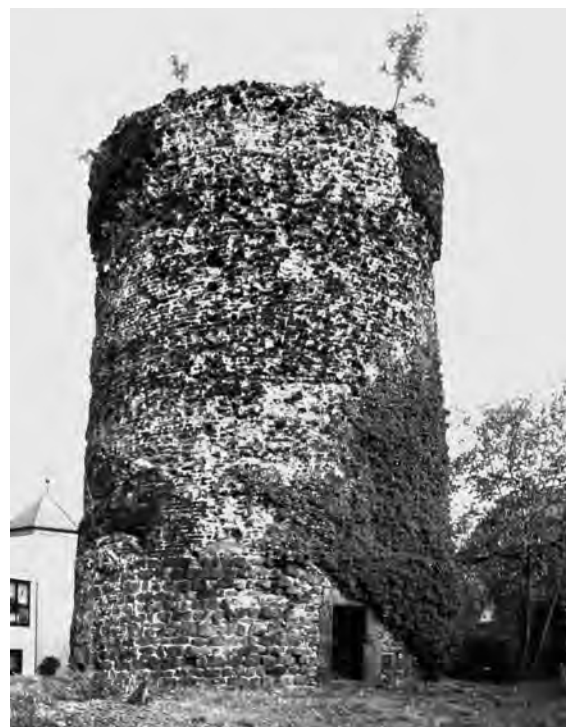
Abb. 4  
Turm im Burglehn  
vor der Sanierung, Ansicht  
von Westen, 1999.

bei dem Wohnhaus um die alte Vogtei bis 1452 handeln könnte (1452 wird im hinteren Schlosshof eine neue gebaut<sup>24</sup>), ist unwahrscheinlich, denn – wenn auch erst 150 Jahre später – wird deutlich zwischen alter Vogtei und dem Burglehnhaus unterschieden.<sup>25</sup> Somit bleibt als einziges authentisches Zeugnis der Bebauung dieses Burglehns der runde Turm der ehemaligen Vorburg. Er steht in enger räumlicher Beziehung zum südlichen Halsgraben der Burg Leisnig, welcher halbkreisförmig und nahezu radial um den Turm verlief. Die Lage des Grabens gilt als gesichert<sup>26</sup> (Abb. 4).

Aufgehendes Mauerwerk ist bis in eine Höhe von 16,50 m über dem einzig sichtbaren äußeren Fundamentrücksprung auf heutigem Oberflächenniveau erhalten. In Höhe des heutigen Einganges beträgt der Außendurchmesser 10,95 m, der Innendurchmesser 3,75 m und die Mauerstärke 3,60 m. Es ist anzunehmen, dass sich das Innenmaß bis auf die Höhe des zwei Meter tiefer liegenden Fundamentrücksprungs nicht wesentlich ändert.<sup>29</sup> Ein Materialwechsel von örtlich anstehendem Rhyolith im Unterbau zu Ziegeln liegt bei 4,75 m über dem Rücksprung. Er ist in Schalenbauweise ausgeführt. Äußere und innere Schale des Unterbaues bilden Rhyolith-Quader, deren Größe in ihren horizontal angelegten Lagen willkürlich wechseln. Die Quader sind zum Teil wenig in Form gebracht, so dass es schwer fällt, sie überhaupt als Quader anzusprechen. Zwischen den Schalen befindet sich regellos Füllmauerwerk aus Rhyolith-Bruchsteinen in Kalkmörtel.

Die Mauerkrone ist auf der Südostseite stark eingerissen. An der Westseite ist ebenerdig ein Zugang eingebrochen, der sich zeitlich zwischen dem Ende des 17. Jahrhunderts und dem Ende des 19. Jahrhunderts einordnen lässt.

Der Hocheingang hat sich zweifelsfrei im Bereich des sich an der Nordseite befindenden großen ausgebrochenen Loches befunden. Da sowohl das ursprüngliche mittelalterliche Hofniveau als auch die Lage des Eingangs im großen Ausbruch nicht ermittelbar sind, ist lediglich festzustellen, dass die Eingangshöhe zwischen 5 m und 8 m über der alten Oberfläche gelegen hat. An der äußeren

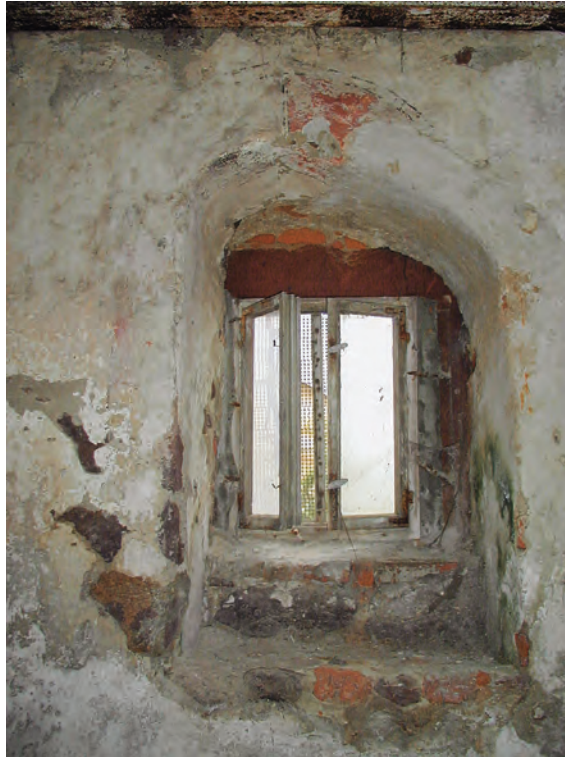
Abb. 7  
Innenansicht der Vermauerung des Torbogens mit alternerender Rot-Weiß-Bemalung mit schwarzen Doppelfugen, vermutlich 15. Jahrhundert.

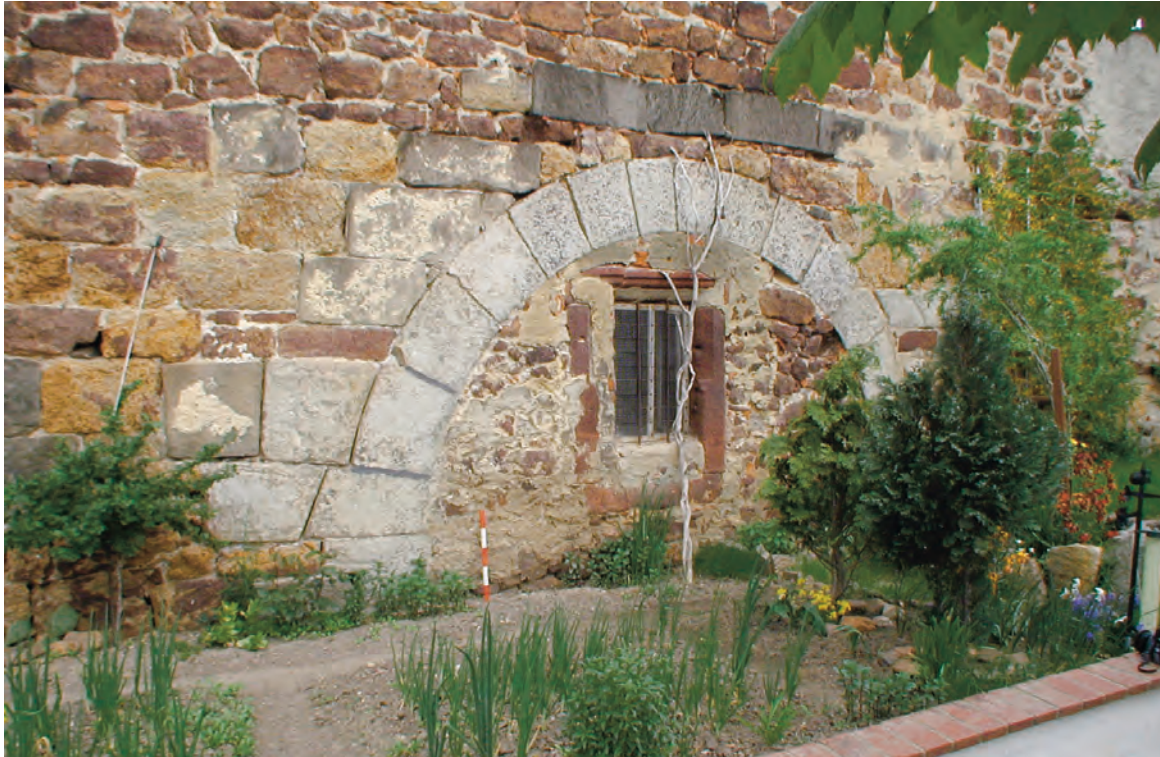
Abb. 8  
Vermauerter Torbogen  
in der Westfassade  
des Hauses Burglehn 9,  
2003.

Das Ost-West-ausgerichtete zweigeschossige Wohnhaus (Burglehn 9) ist in seiner baulichen Hülle seit dem Umbau in der Mitte/2. Hälfte des 19. Jahrhundert nahezu unverändert. Es konnte bisher nur sondierend untersucht werden.<sup>53</sup> Im Wesentlichen nimmt es den Grundriss des Neubaus von 1662 auf. Original erhalten ist eine wenig aufwendig farbig gefasste Holzdecke in einem großen, nahezu quadratischen Raum im östlichen Erdgeschoss. Im westlichen Erdgeschoss befinden sich zwei kleinere Räume sowie, vom südwestlichen Raum aus zugänglich, ein bereits 1662 vorhandener Kellerraum. Den Zugang zur Kellertreppe bildet eine sekundäre Tür in einer sekundären Wand. Die seitlichen Türgewände sind gotisch. Darauf sitzt ein profilierter und farbig gefasster Rundbogen mit der Jahreszahl 1662. Der repräsentative Charakter des Bogens lässt vermuten, dass er ursprünglich am Eingangportal des Hauses verbaut war und im Zuge des Umbaus im 19. Jahrhundert hier wieder verwendet wurde. Mit dem nachträglichen Einbau eines Gewölbes (vermutlich 1662) wurde möglicherweise auch das ursprüngliche Deckenniveau verändert (Abb. 9). Der nach Osten hin schwach konische Kellerraum (6,30 m × 4,10/3,80 m) muss als Teil einer ehemaligen Torhalle (oder eines Torzwingers) angesprochen werden. Bis zum renaissancezeitlichen Gewölbeansatz sind die längsseitigen Wände (Schenkelmauern des Tores) in durchgehendem Schichtenverband aus sehr regelmäßig behauenen, geflächten und partiell scheinbar gekrönelten Braun-

kohlenquarziten mit teilweise Randschlag gesetzt. Ihre Größen schwanken zwischen 0,4 und 0,6 m × 0,3 und 0,5 m. Fugenritzung ist nicht feststellbar. Versatz- und ebenso z.T. Fugenmörtel sind glatt verstrichen. Die Schenkelmauern sind bis in das erste Obergeschoss des Gebäudes z.T. bis in eine Höhe von ca. 5,50 m vorhanden. Das Eingangsportal selbst ist auch noch komplett erhalten. Dieses ist vermauert und bündig in die heutige Mauer der ehemaligen Vorburg respektive der westlichen Außenwand des Renaissancehauses integriert (Abb. 8). Die Vermauerung, die gleichzeitig den Westabschluss des Kellers bildet, ist spätestens im 15. Jahrhundert geschehen. Ein schmales gotisches und rechtsseitig später erweitertes Fenster mit teilweise gut erhaltener alternierender Rot-Weiß-Bemalung mit schwarzen Doppelfugen gibt damit den terminus ante quem für die Benutzung des Tores vor (Abb. 7). Das Portalgewände besteht, wie die Quader des Torinnenraumes, aus akkurat behauenen, gekrönelten und geflächten Werksteinen aus Braunkohlenquarzit auf Pressfuge gesetzt. Über eine eventuelle Fugen- und Farbgestaltung sind derzeit noch keine Aussagen möglich. Hier stehen Untersuchungen noch aus. Es ist aber wahrscheinlich, dass – bedingt durch die ungeschützte Lage an der Westseite – ehemals vorhandene Befunde bereits der Witterung zum Opfer gefallen sind. Das Tor ist außen bis zum Bogenansatz durch neuzeitliche Auffüllungen verdeckt. Seine Durchgangsbreite beträgt 3,30 m, der Radius des Portalbogens 1,65 m, die lichte Höhe ca. 4,5 m bis 5 m. Auch hier wird erst die restauratorische Untersuchung an der Kellerinnenwand (Innengewände noch durch partiellen Deckeneinbau des 20. Jahrhunderts mit Überputzung verdeckt) genaueren Aufschluss liefern können.

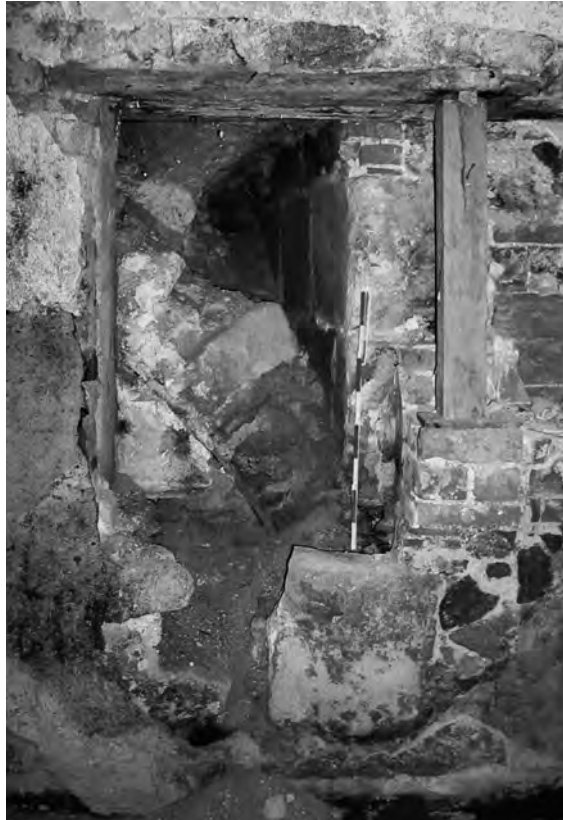
Abb. 9  
Sekundärer Gewölbeansatz  
an der nördlichen Schenkel-  
mauer des Torbaues, 2003.

Die Schenkelmauern der Toranlage sind 8,5 m lang (die südliche in voller Länge erhalten, die nördliche nach

6 m abgebrochen) und haben eine Schale aus Braunkohlenquarzit-Quadern (s. o.) mit Rhyolith-Bruch in Kalkmörtel als Füllung (analog des Bergfriedes auf dem hinteren Schlosshof). Sie verzüngen sich zum Burginnenraum auf 2,1 m, die Mauerstärke am Tor selbst konnte noch nicht ermittelt werden. Ihr Verlauf ist nicht parallel zueinander, denn der Abstand verringert sich von 4,10 m am Portal auf errechnete 3,7 m an ihrem mit sauberer Eckquaderung versehenen nicht zum Innenraum eingezogenem Ende. Ein Kammertor ist damit auszuschließen. Aufgrund der Mauerstärke der Schenkelmauern erscheint ein Torturm möglich.<sup>54</sup> Der gesamte Torbau hatte die Außenmaße von ca. 9 m (8 m<sup>55</sup>) × 9 m. Der Grundriss war asymmetrisch schwach trapezförmlich, die Schenkelmauern der Tordurchfahrt wahrscheinlich so angelegt, dass der Wegeverlauf (parallel der Ringmauer aus Richtung heutiger Stadt) in einem leicht stumpfen Winkel abknickte, während die Portalfront bündig dem Verlauf der heute sich darstellenden Ringmauer folgte. Vermutlich trat der gesamte Torbau mauerbündig hinter die Ringmauer.<sup>56</sup>
