I. Miloia

# Biserica medievală dela Căvăran

Die mittelalterliche  
Kirche bei Căvăran

# **Extras din Analele Banatului**

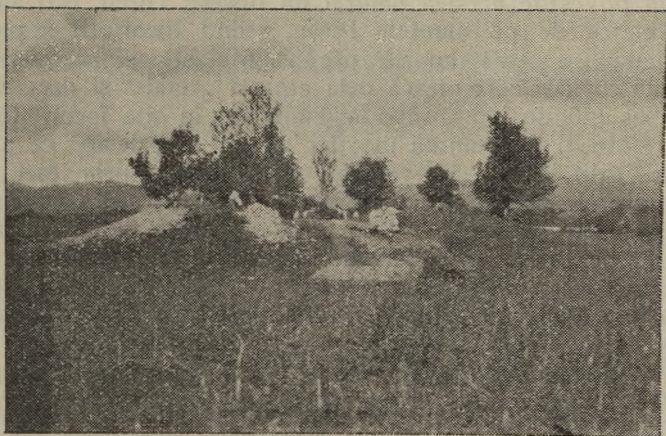
„Cetatea“ dela Căvăran.

Movila are forma eliptică având diametrul lung, orientat înspre răsărit, de cca 50 m., iar cel scurt de cca 24 m.; deasupra solului se înalță la cca 3 metri.

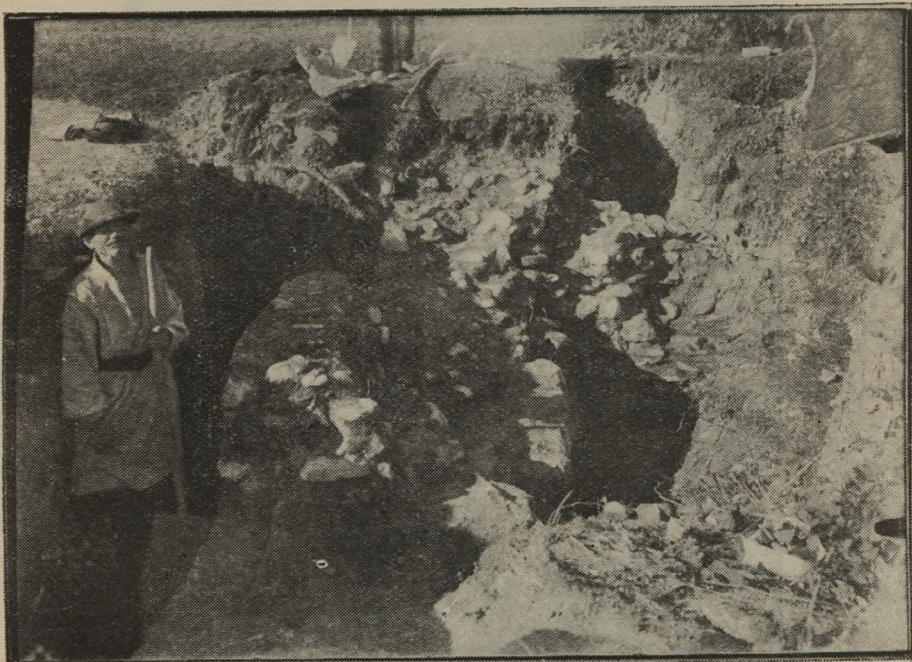
Zidul Vest,

Mai ușor s'a dat de zid la S 4, fiind aci construcția conservată la o înălțime mai mare decât în alte părți unde s'au tăiat șanțuri. Constatând și din celelalte secțiuni că zidul se conservă mai mult sau mai puțin pe toate patru laturile s'a început urmărirea lui.

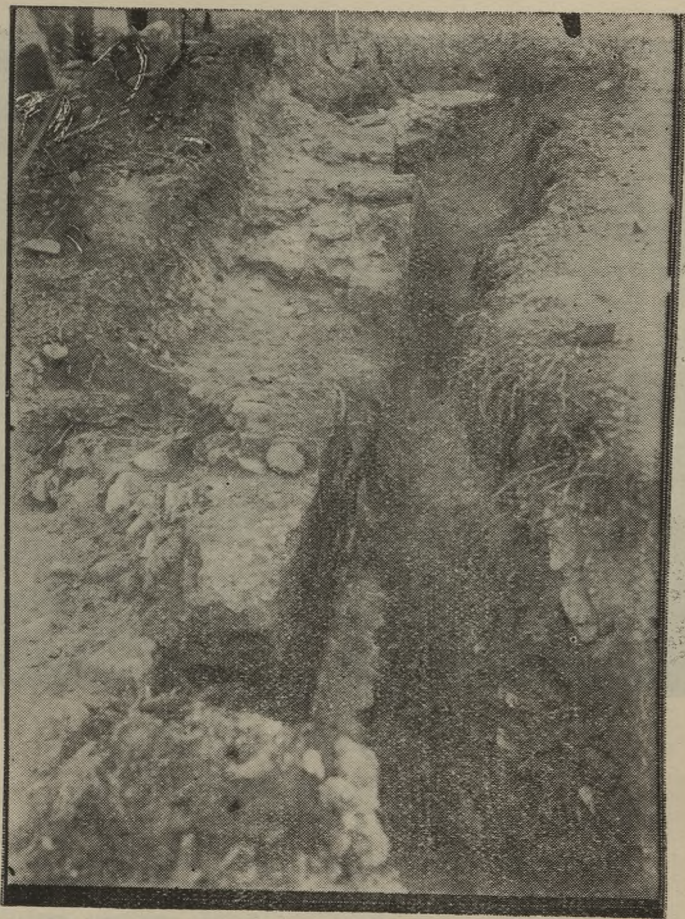
Fațada Vest, cu intrarea.

La mijlocul peretului Vest s'a constatat intrare, fiind lungimea acestei laturi de 7.80 m. iar largimea intrării de m. 1,40.

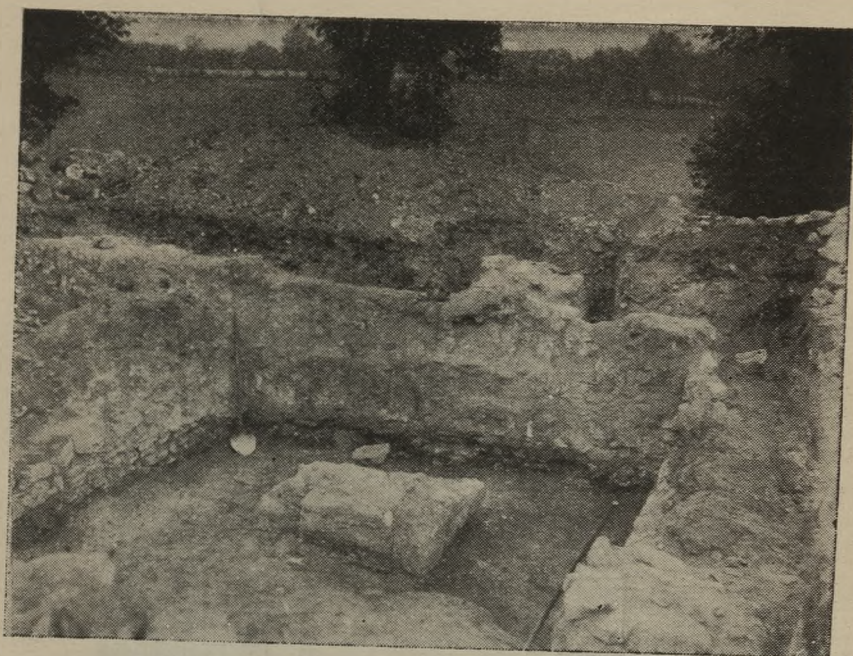
Prestolul. 7

În mijlocul patratului presupus al altarului, a fost desgropată substructia prestolului patrat având laturile de 1.50 m. și conservându-se deasupra pământului virgin până la o înălțime de 0.90.

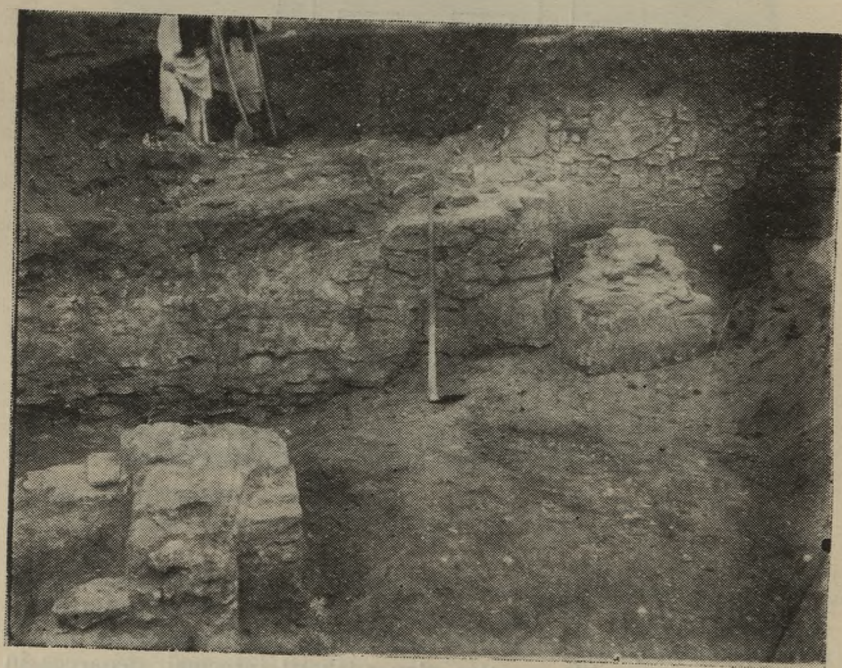
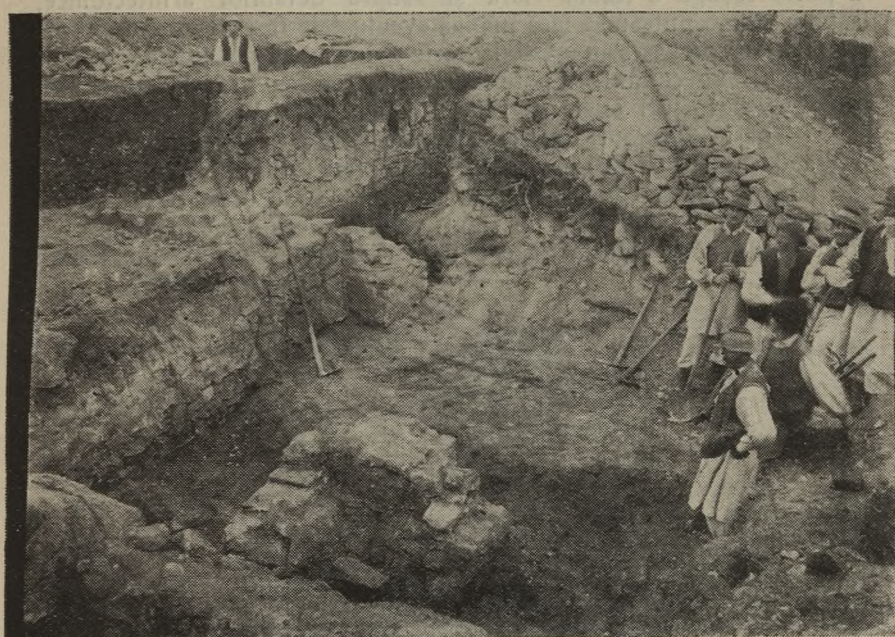
Porțiune din altar.

Altarul văzut dela Răsărit.

spațiul patrat care era altarul s'a găsit bine conservată, substrucția acestui prestol.

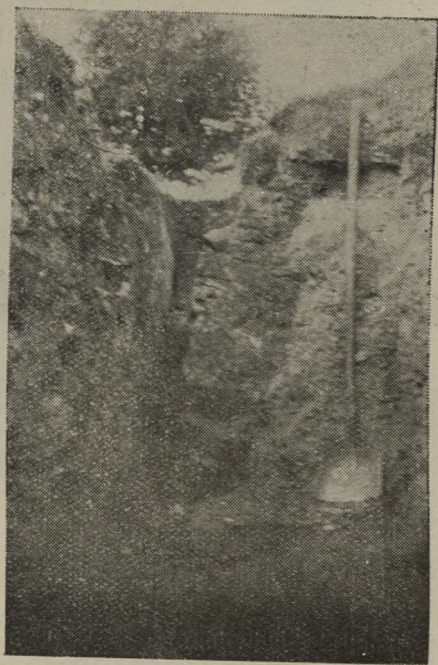
De stânga se vede profilul zidului original,  
de dreapta bastionul înclinat.

că la partea de sus acestea sunt deplasate la o distanță de 0.30 m., în timp ce la bază, la o adâncime de 3 m. bastionul e lipit de fundamentul zidului.

Tot în decursul acestor lucrări dealungul zidurilor s'au găsit afară de aceste 6 contraforturi, 4 bastioane puternice, câte două pe laturile Sud și Nord, ridicate ulterior. Cele două bastioane la latura Nord, sunt lipite de zidul original, cele două însă pe latura Sud s'au înclinat înspre Sud, ceicea se constată din faptul

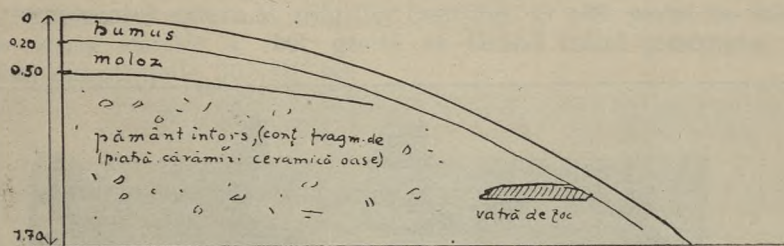
Secțiunea Nr. 1

Reproducem aci înfățișarea secțiunii No. 1 adaugând că în celelalte secțiuni se prezintă aceeași situație, încât pe acestea le vom cita doar când va fi vorba de anumite obiecte mai de seamă găsite în decursul săpăturilor.

Sub un strat humus de 0.20 m. se găsește al doilea strat de moloș curat, fără urmă de humă, gros de 0.30—0.35 cm; moloșul este compus din mortar, piatră de râu, fragmente de țiglă, în mare parte având caracter roman, și fragmente de cărămidă. Urmează apoi stratul, de cca 1,70, de pământ întors conținând oase, și alte obiecte, între cari multă ceramică, apoi câte-o piatră de râu și bucăți de mortar, intrate și unele și altele în acest strat cu ocazia înmormântărilor. La 3,40 dela zid și corăspunzând înălțimii de 1,30 a secțiunii s'a găsit o vatră de foc, groasă de 0,07 m. pe o întindere de cca 2 m<sup>2</sup>. Afară de câteva fragmente de olărie, alte obiecte aci nu s'au găsit.

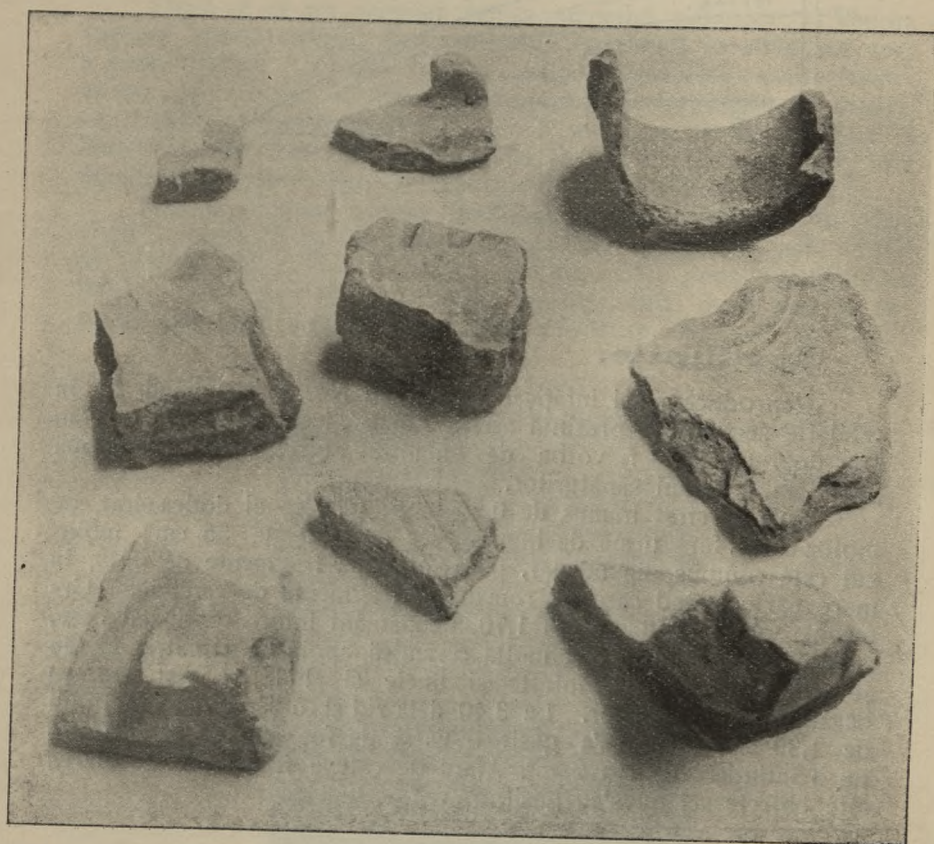
Mostre de material roman.

Cum s'a spus mai sus, zidul este construit în *opus incertum* cu *emplecton*, din piatră de râu și fragmente de cărămidă romană legate cu mortar de cea mai bună calitate; Piatra de râu a putut-o da Timișul ce curge la o depărtare de 1 Km iar cărămidă, precum și celalt material roman, a fost scos din imensa „carieră” ce va fi fost în evul mediu, *Castrul și municipiul Tibiscum*, la o distanță de 12 Km. Dar nu numai cărămidă romană conține acest zid. La 6 metri dela colțul S.-V. inspre Ost, s'a găsit în fundament, folo-

sit ca o piatră oarecare, un fragment dintr'un pedestal de marmoră — crăpat în două în decursul plasării în zid — având dimensiunile  $1.20 \times 0.60 \times 0.23$ , cu un profil de toată frumusețea atât ca desen cât și ca șlefuire.

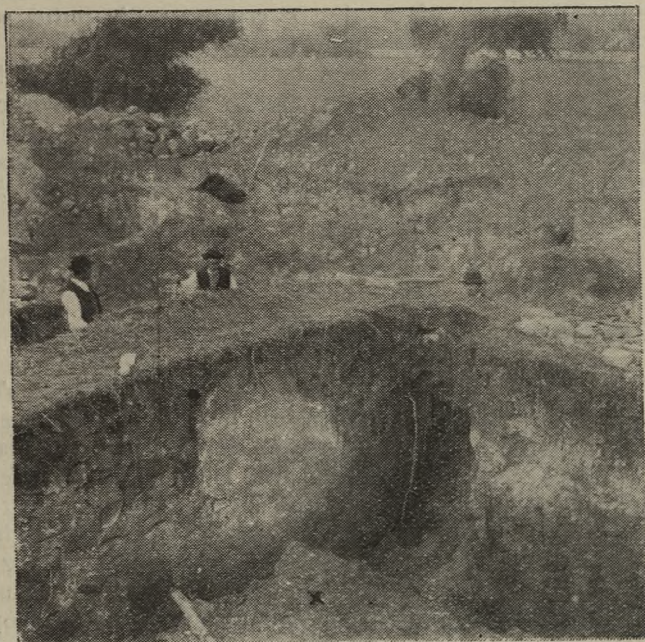
Fața externă a zidului, tencuită.

Zidurile au fost acoperite în exterior cu mortar gros de var și nisip și vopsit în alb. Pe latura Sud pe alocurea acest mortar se conservă foarte bine, păstrând și grafite. Durere acestea nu spun nimic deoarece afară de o cruce nu s'a putut scoate alt semn care ar putea să aibe importanță.
